**RELATÓRIO FOTOGRÁFICO – SITUAÇÃO ANTERIOR À EXECUÇÃO DA
OBRA**

Obra: Pavimentação de trecho em estrada vicinal com pavimento intertravado em bloco sextavado.

Local: Comunidade Pacheca – Zona Rural – Senhora do Porto/MG.

Data do registro fotográfico: 19/01/2026

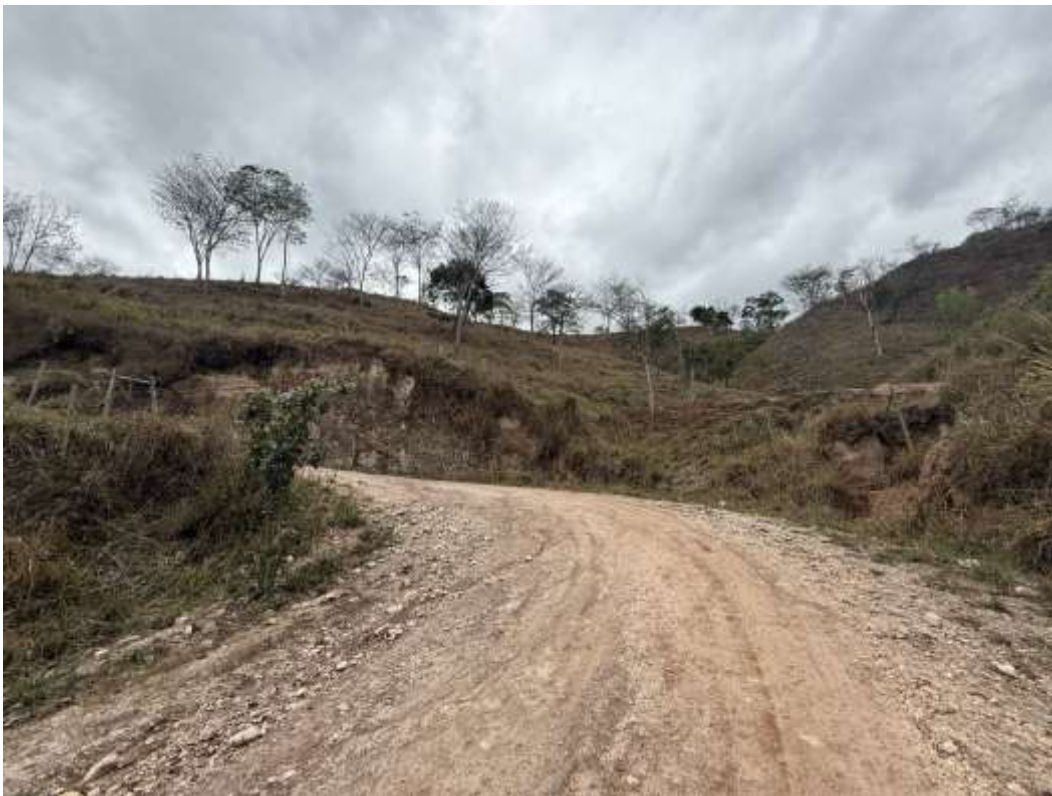
Figura 1 – Registro do trecho evidenciando irregularidades do leito carroçável, processos erosivos e ausência de dispositivos de drenagem adequados.

Diante das condições verificadas, conclui-se pela necessidade de implantação de pavimentação intertravada com adequada regularização e compactação do subleito, implantação de guias de confinamento e execução de sistema de drenagem superficial e profunda, a fim de garantir estabilidade estrutural, segurança viária e durabilidade da via.

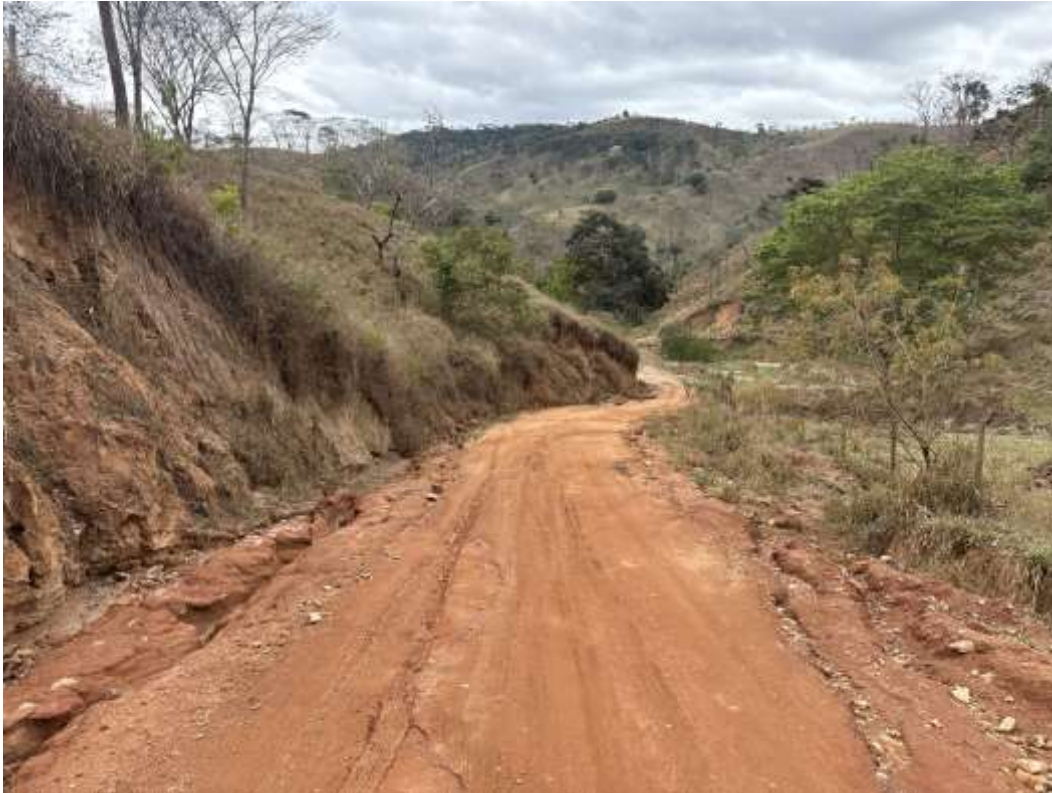
Figura 2 – Registro do trecho evidenciando irregularidades do leito carroçável, processos erosivos e ausência de dispositivos de drenagem adequados.

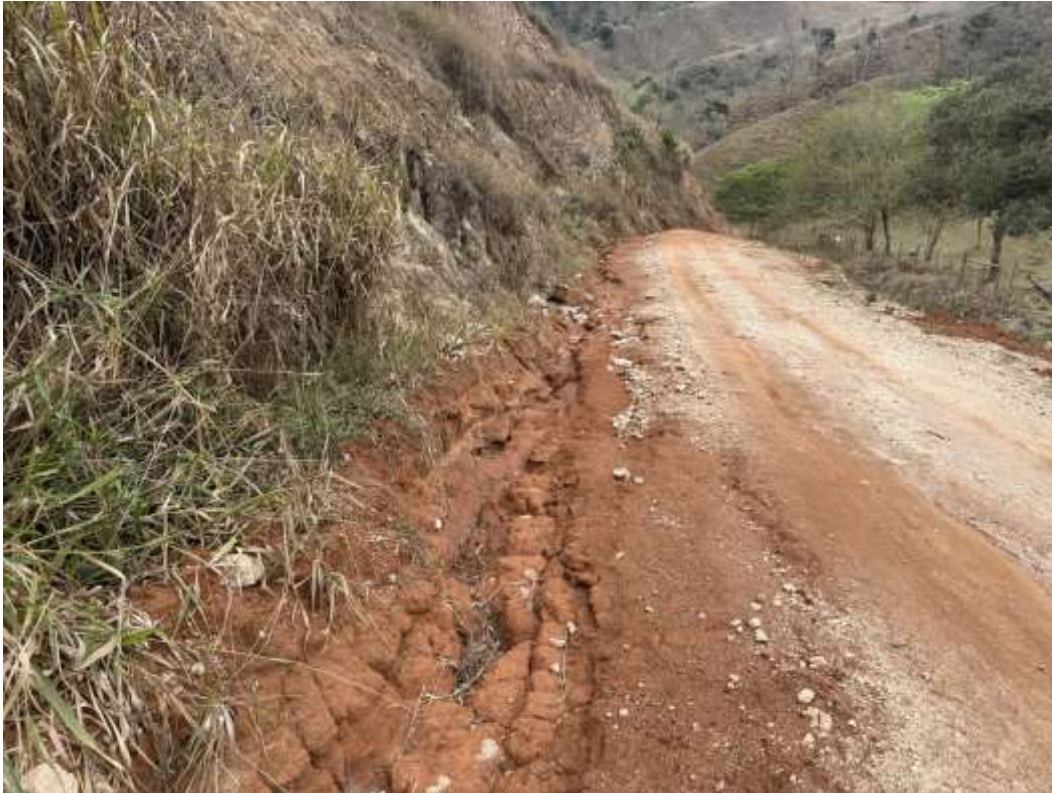
Figura 3 – Registro do trecho evidenciando irregularidades do leito carroçável, processos erosivos e ausência de dispositivos de drenagem adequados.

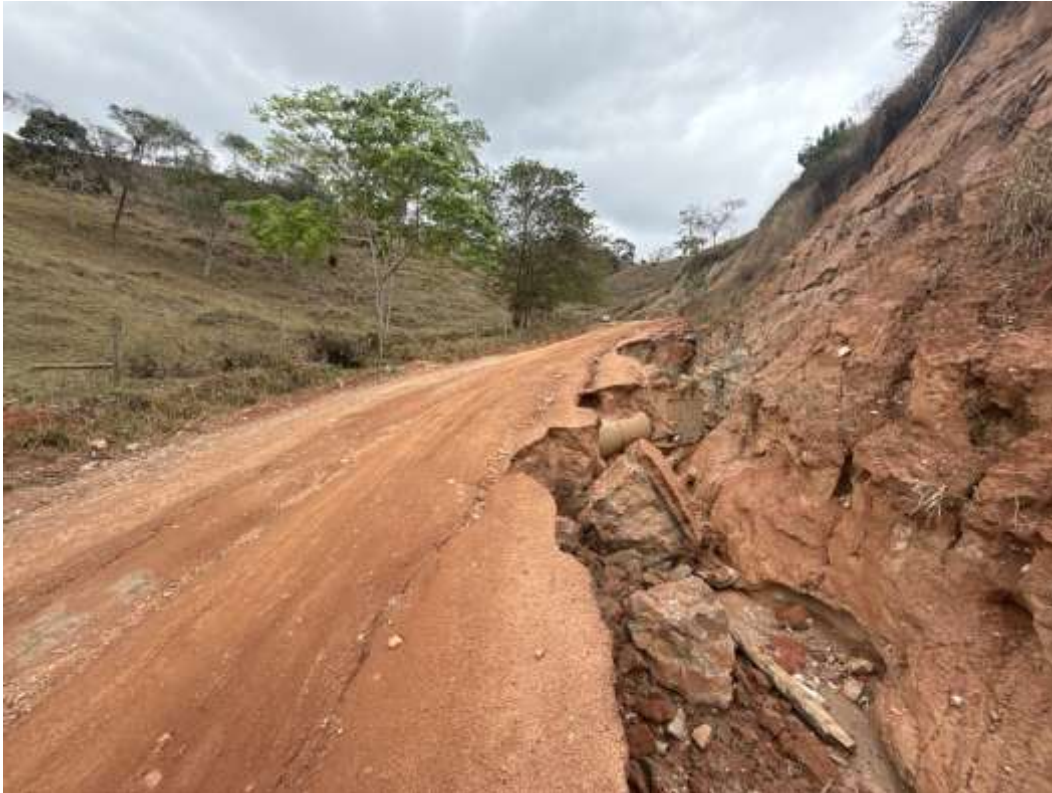
Figura 4 – Registro do trecho evidenciando irregularidades do leito carroçável, processos erosivos e ausência de dispositivos de drenagem adequados.

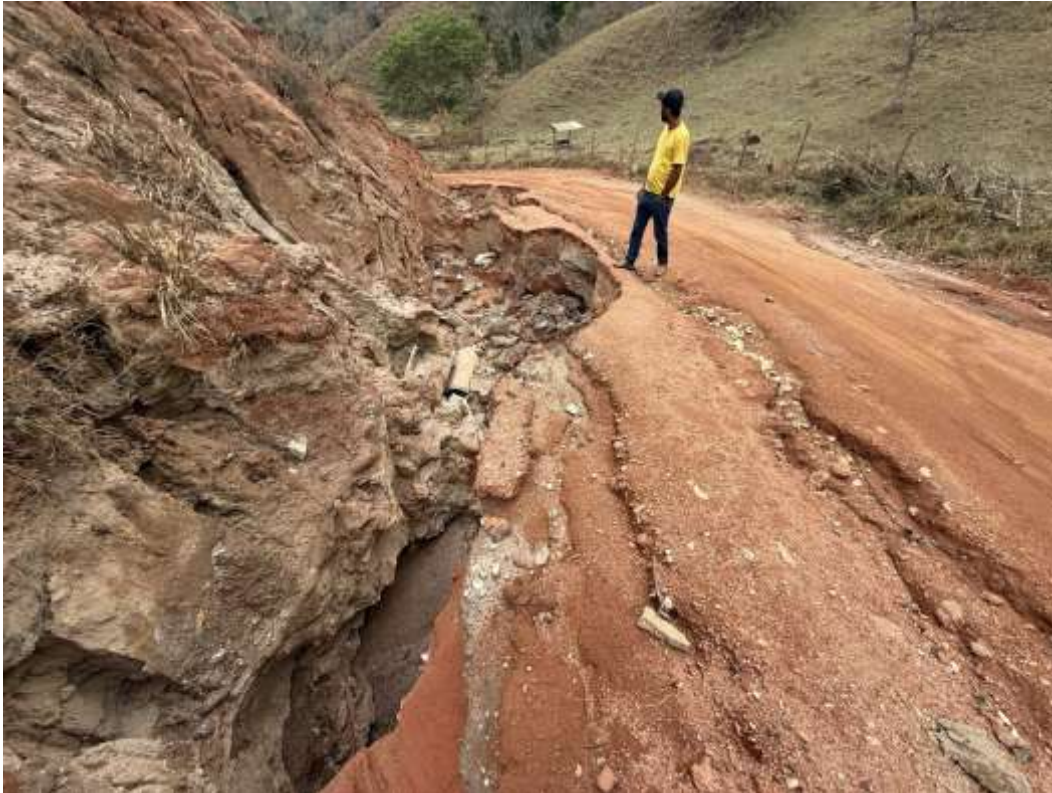
Figura 5 – Registro do trecho evidenciando irregularidades do leito carroçável, processos erosivos e ausência de dispositivos de drenagem adequados.

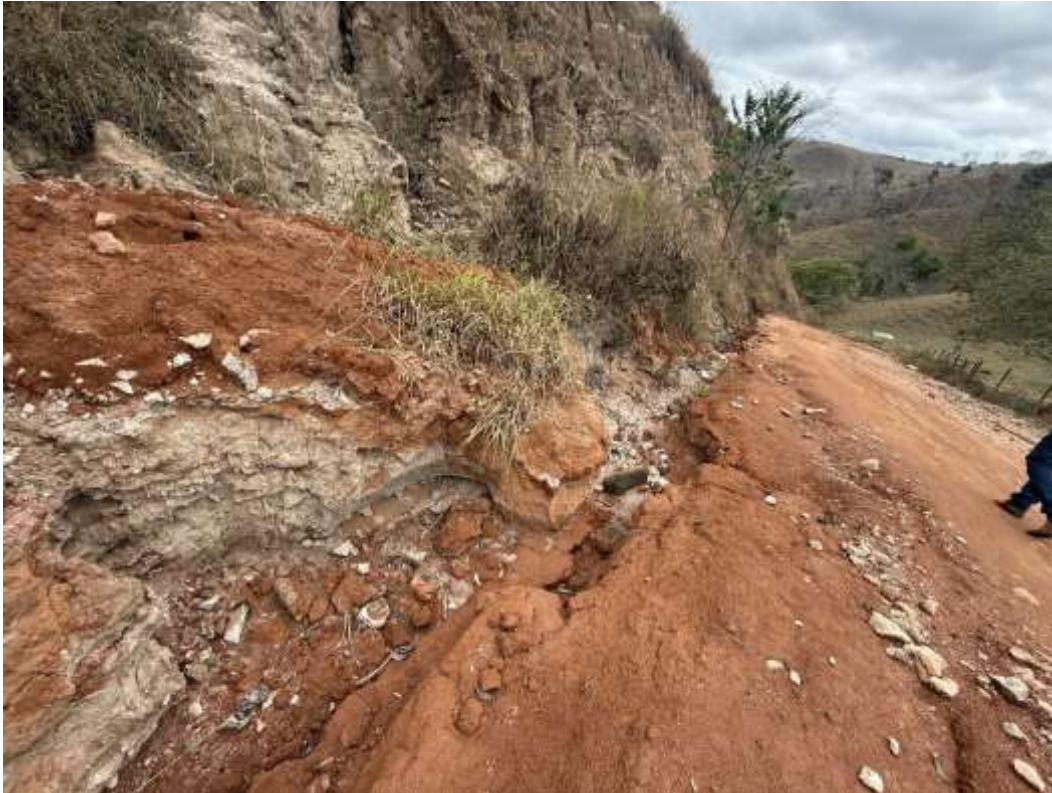
Figura 6 – Registro do trecho evidenciando irregularidades do leito carroçável, processos erosivos e ausência de dispositivos de drenagem adequados.

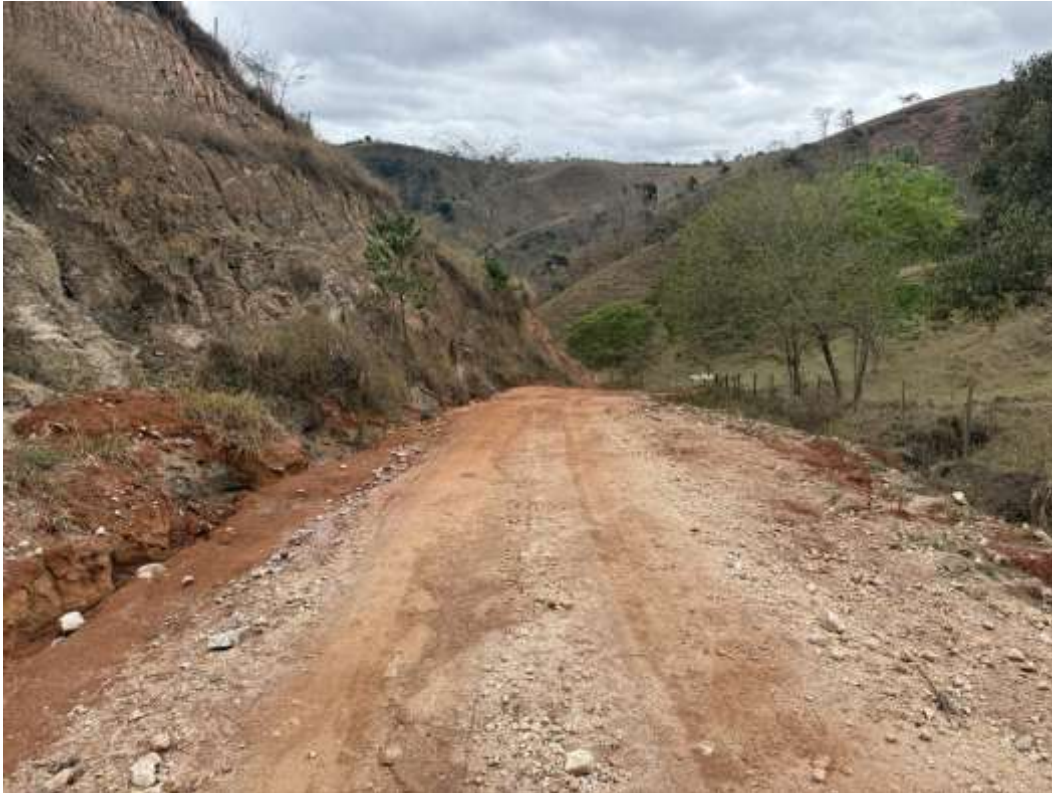
Figura 7 – Registro do trecho evidenciando irregularidades do leito carroçável, processos erosivos e ausência de dispositivos de drenagem adequados.

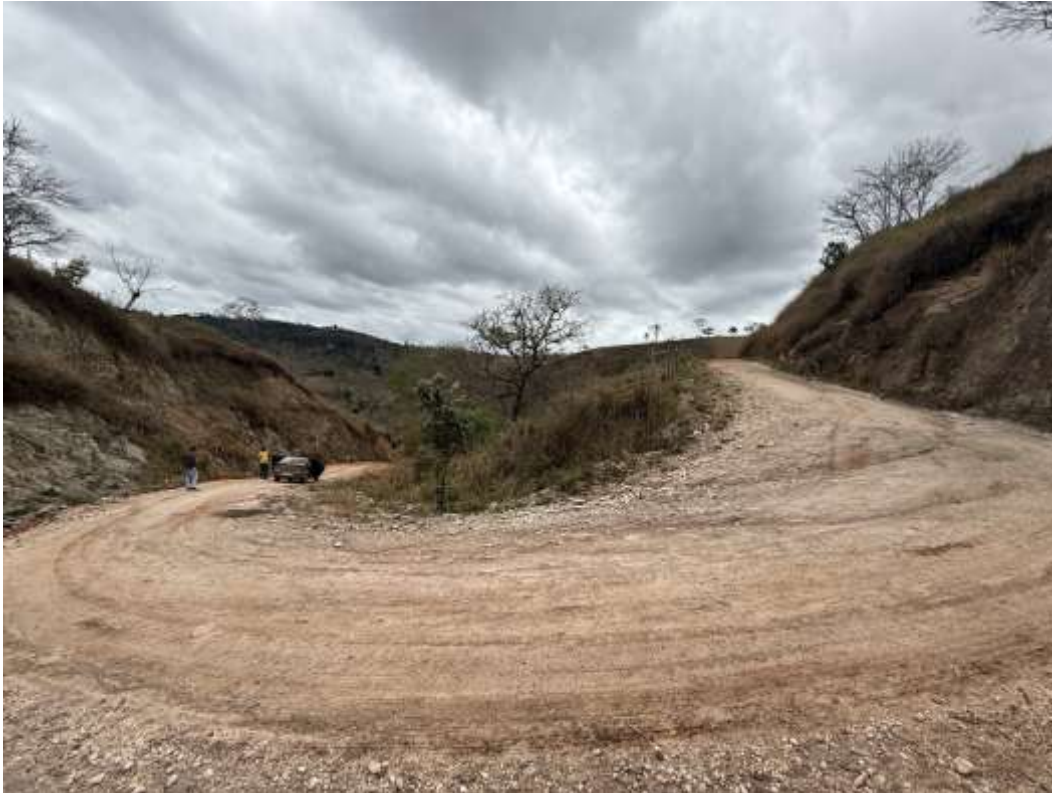
Figura 8 – Registro do trecho evidenciando irregularidades do leito carroçável, processos erosivos e ausência de dispositivos de drenagem adequados.

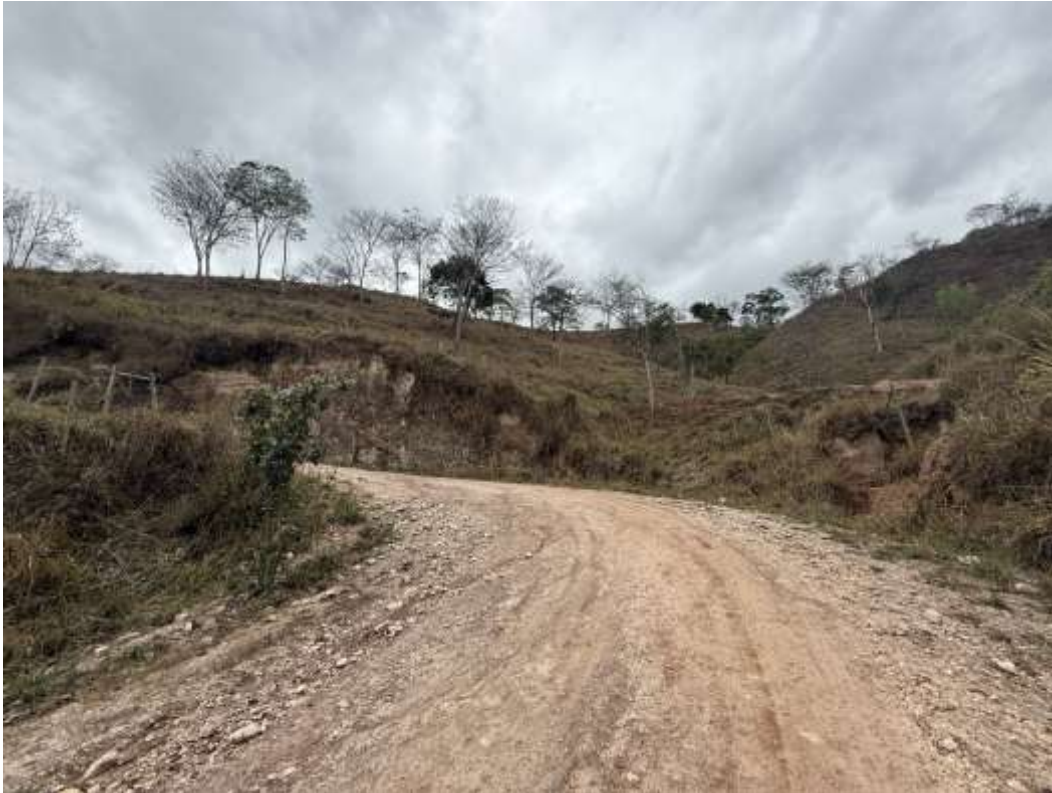
Figura 9 – Registro do trecho evidenciando irregularidades do leito carroçável, processos erosivos e ausência de dispositivos de drenagem adequados.
